Landesstraße 47

Aktueller Sachstand und weitere Entwicklung

Information und Beteiligung der Öffentlichkeit, November 2023

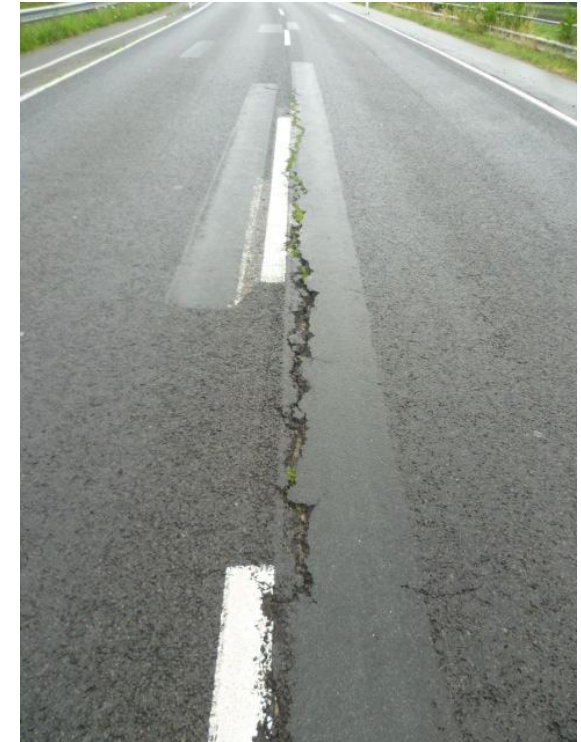
Rückblick: Probleme aufgetreten

- Tragfähiger Untergrund aus wirtschaftlichen Gründen nicht realisierbar (Bodenaustausch mindestens bis eine Tiefe von 2,50 Meter)
- Konsolidierung des Moores nicht abgeschlossen (laut Baugrundgutachten)
- Schutzplanken können nicht standfest gegründet werden
- Böschungsbereich ist abgängig
- Teile des Radweges sind nicht sicher befahrbar
